邛崃至高何至芦山公路（雅安境）灾后恢复重建工程

# 竣工环境保护验收调查报告

调查单位：四川众望安全环保技术咨询有限公司

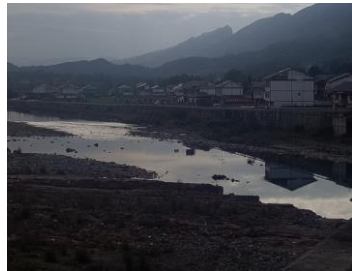
| 河流名称 | 环评阶段 | | 验收调查阶段 | | 与路线关系 | 实景图 |
|---|---|---|---|---|---|---|
| 芦山河 | 灌溉、行洪功能 | III 类 | 灌溉、行洪功能 | III 类 | 桥梁跨越，桥长 230 米 | |

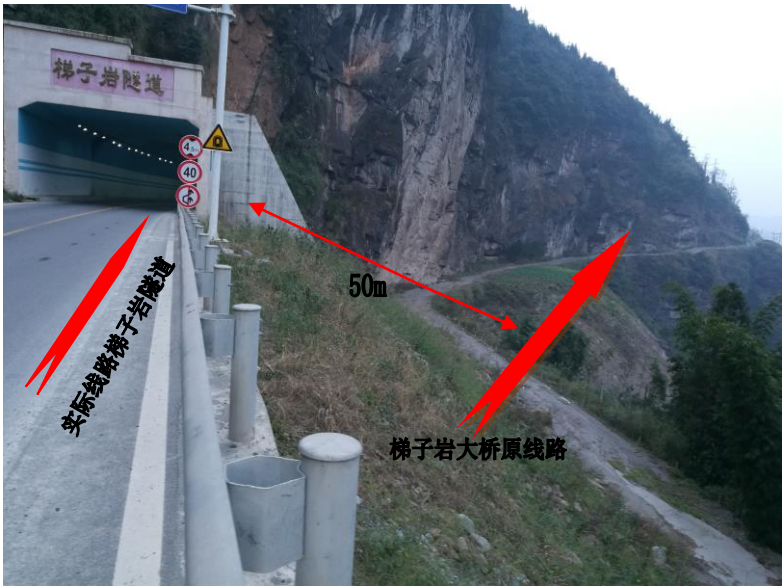
图 2-4 路线偏移情况

通过对比邛崃至高何至芦山公路（雅安境）灾后恢复重建工程建设项目可研报告、两阶段施工图以及其他业主提供资料可知，实际建设过程中，取消了梯子岩大桥（451.1m）的建设，改为建设梯子岩隧道（428m），导致 K58+414~K58+866 段向东南方向偏移约 50m。原因为公路建设过程中对沿线地质进行了进一步勘查，由于 K58+414~K58+866 段岩质不稳定，若建设大桥，公路在后续运营过程中会存在重大隐患，故改为建设隧道。

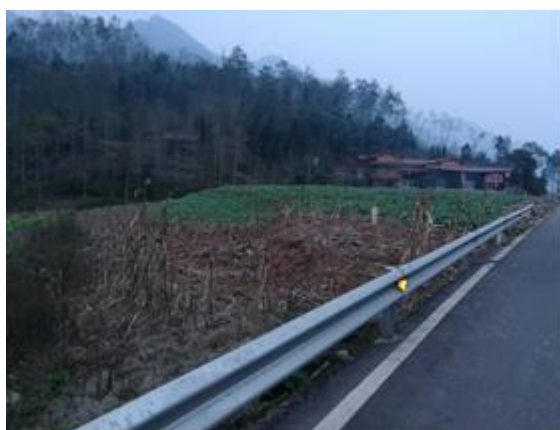
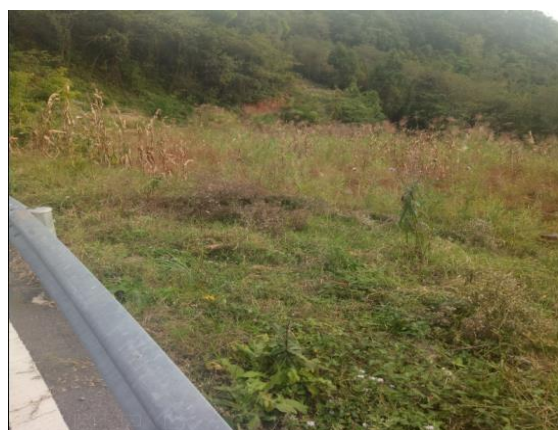
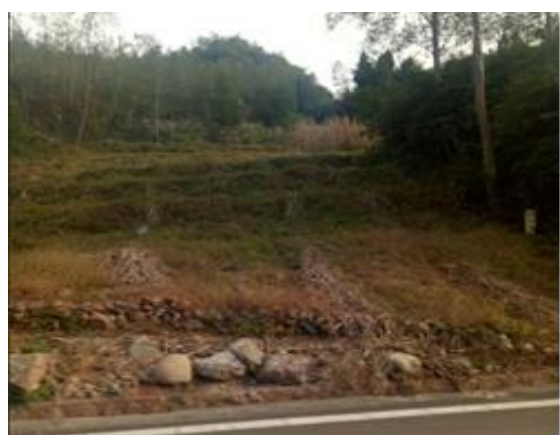
图 5-5 弃渣场植被恢复或复垦现状情况

本项目沿线共设置 4 处弃渣场，未设置取土场，总占地面积为 5.251hm<sup>2</sup>，占地类型主要为耕地和林草地。经土石方平衡分析，全线土石方开挖总量 16.684 万 m<sup>3</sup>（自然方，下同，含表土剥离），土石方回填总量 5.253 万 m<sup>3</sup>，弃方总量为 11.431 万 m<sup>3</sup>。弃渣场建有挡土墙、截排水沟等设施，目前所有弃渣场已全部进行了植被恢复或复垦，弃渣场整治恢复情况见表 5-5。

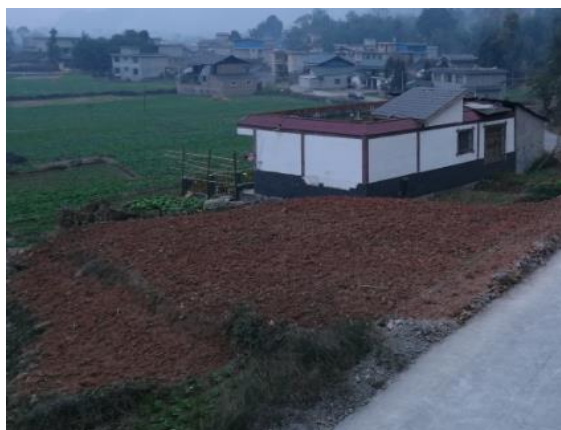
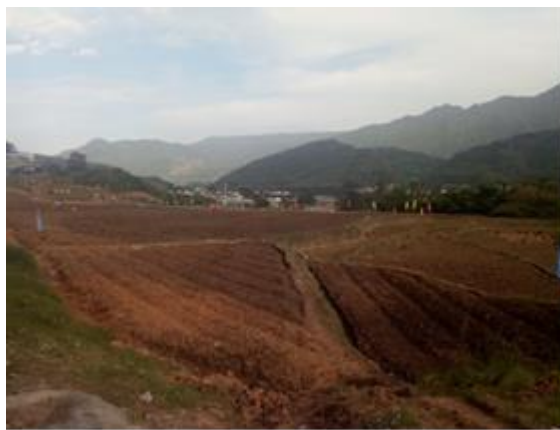
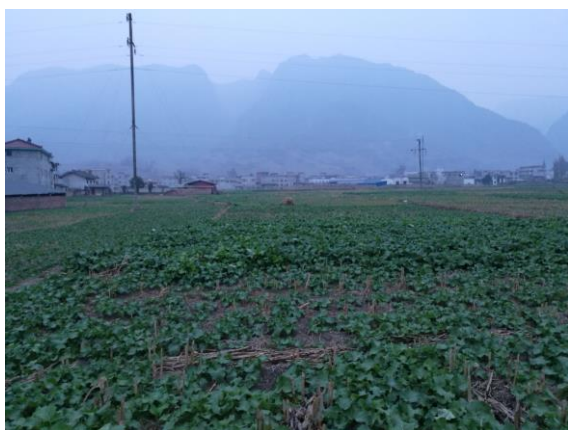
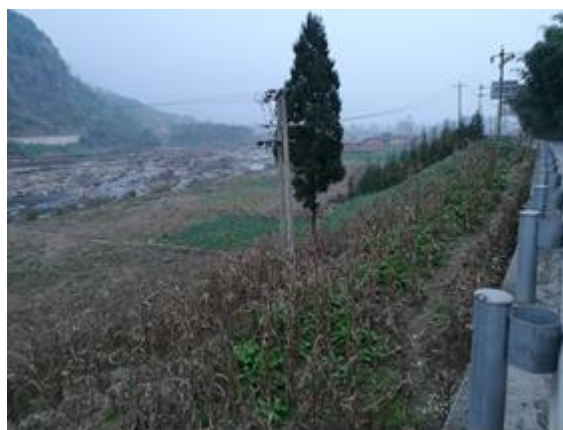
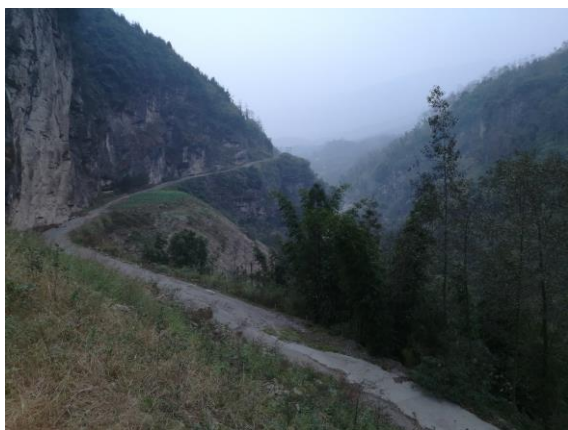
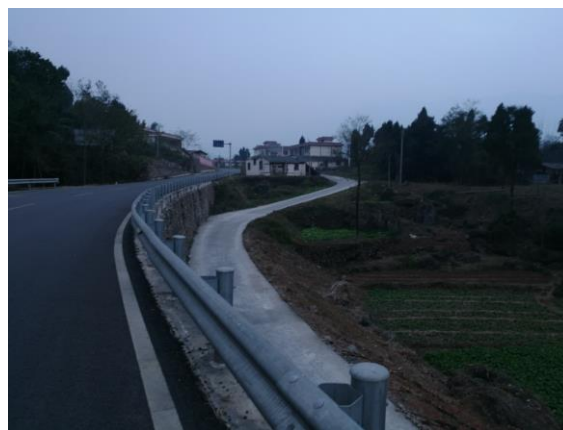
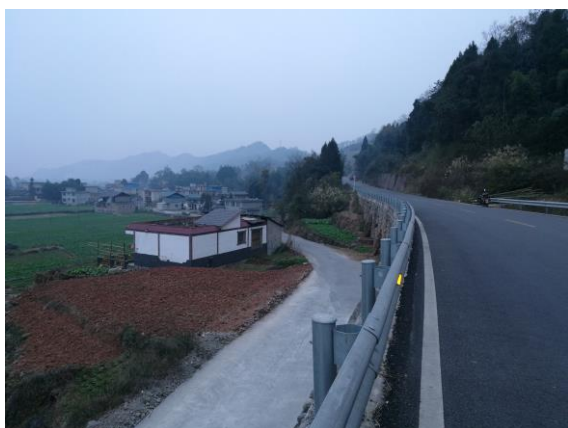
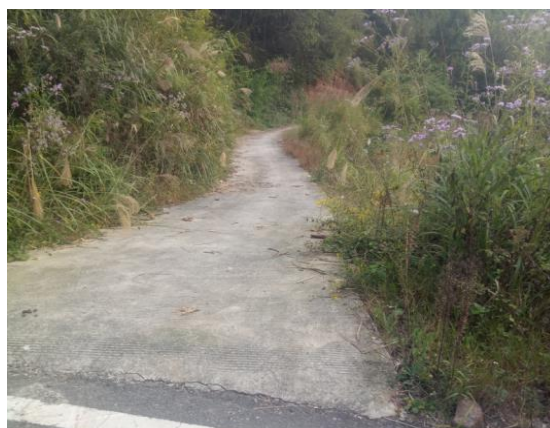
图 5-6 临时占地现状图

公路分为两个标段进行建设，每个标段设一处施工驻地和一处预制场，共 4 处，占地面积为  $0.94\text{hm}^2$ ；施工便道共 14 条（桥），占地面积为  $0.332\text{hm}^2$ 。

临时施工道路大部分进行了植被恢复，其他作为乡村道路，改善了沿线居民的交通条件。施工场地及部分施工便道现状见图 5-6。

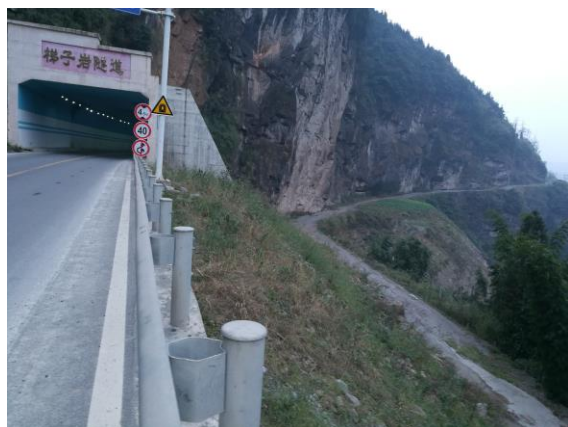
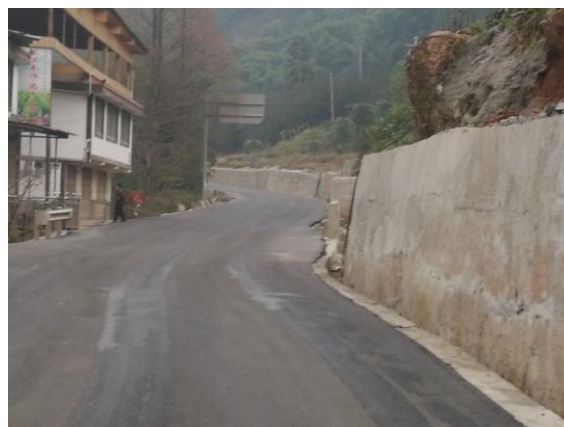
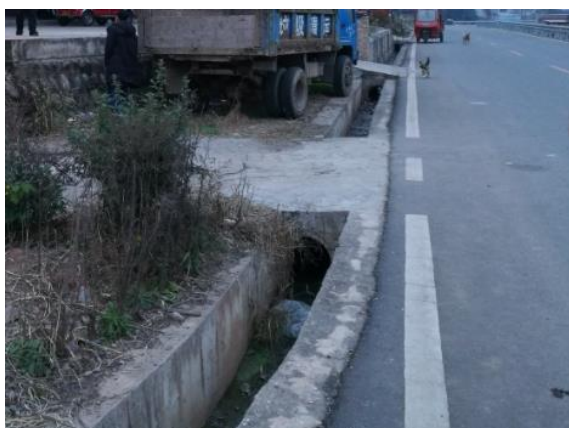
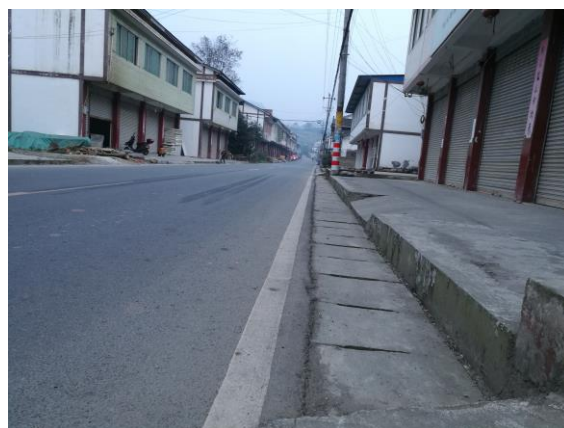
图 5-7 边坡防护及排水工程中水土保持措施落实情况

为了确保路基稳定，防止路基被水冲刷损毁，全线对路基、路面排水进行了综合设计。路基排水系统采用了高强土工合成材料边沟、盖板边沟、截水沟、排水沟、急流槽等排水措施，并结合自然沟渠水系形成合理网络；路面排水系统主要为路表面排水并通过路基两侧边沟、排水沟排出路基以外。

经现场调查，本项目路基边坡防护系统完善，植被覆盖率高，坡面无明显水土流失现象；路基、路面排水系统完善，工程排水设施达到设计预期效果，有效地防止了水土流失。边坡防护及排水工程中水土保持措施落实情况见图 5-7。

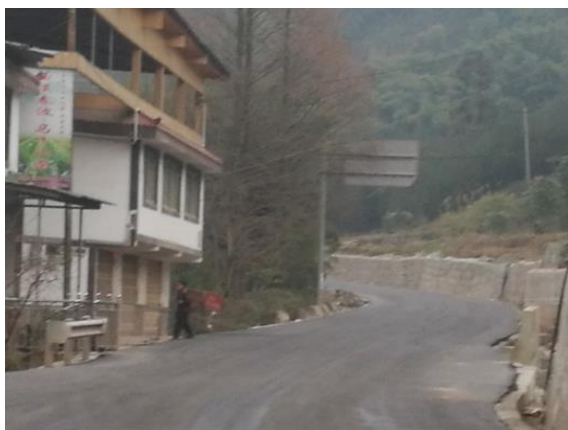
玉溪村

图 6-1 声环境敏感点现状图

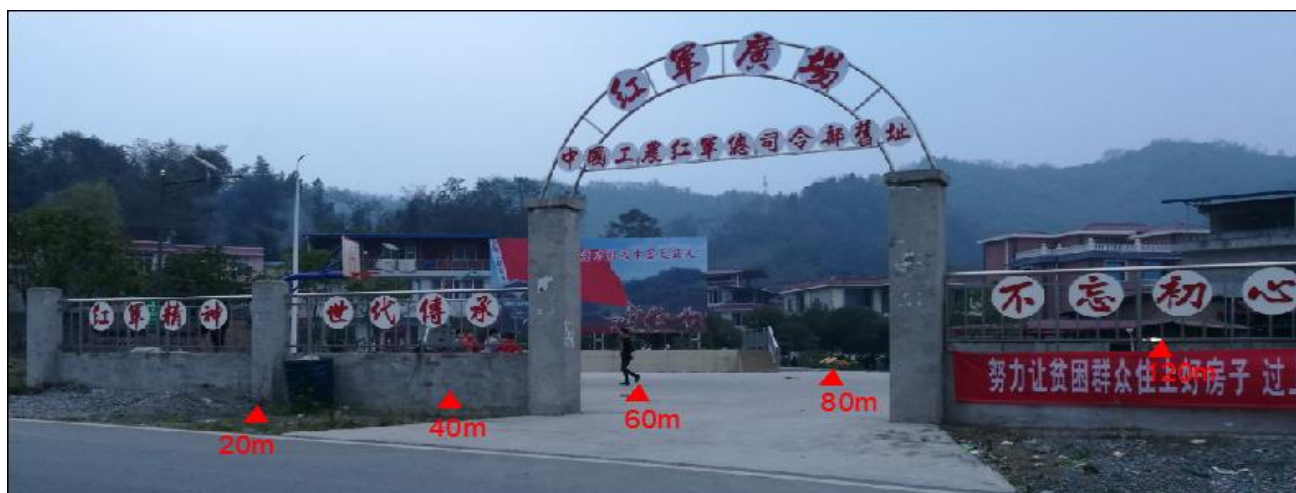
图 6-3 交通噪声衰减断面监测布点示意图

交通噪声衰减断面监测频次：连续测量 2d，每天昼间监测 2 次、夜间监测 2 次，每次测量 20min。

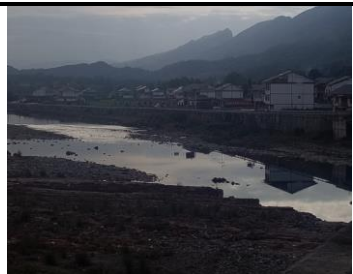
| 河流名称 | 环评阶段 | | 验收调查阶段 | | 与路线关系 | 实景图 |
|---|---|---|---|---|---|---|
| 芦山河 | 灌溉、行洪功能 | III 类 | 灌溉、行洪功能 | III 类 | 桥梁跨越，桥长 230 米 | |

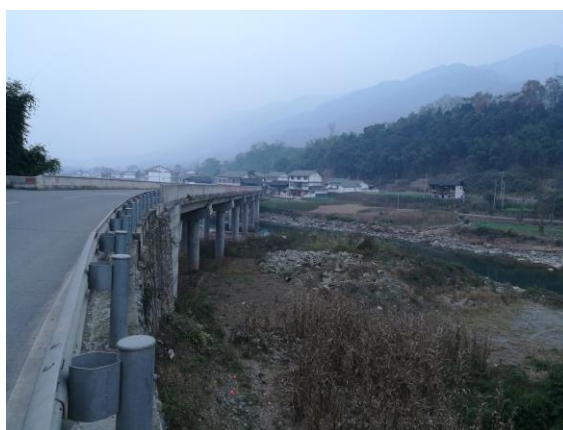
图 7-1 龙门河大桥

本次验收就道路运营期对水环境的影响进行了布点监测，在 K63+800 龙门河大桥上游下各布置一个监测点位，龙门河大桥现状见下图 7-1，地表水监测采样断面见附图 4。

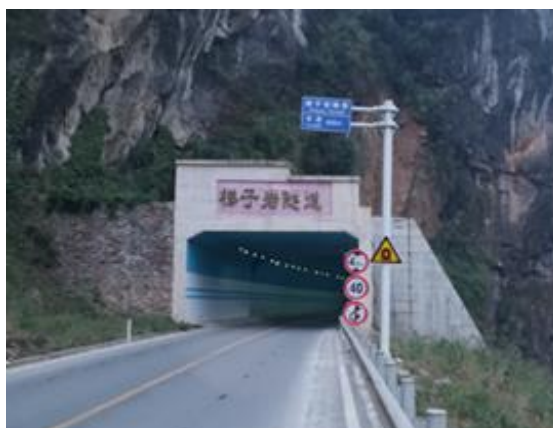
图 8-1 环境空气监测布点位置

本项目设有隧道 1 座，隧道总长 428m，隧道公路等级为二级公路，设计行车速度为 40km/h。本次监测点位设置 1 个，布设在梯子岩隧道 K58+420~K58+848 的线路左侧。环境空气监测布点位置见图 8-1。
